SELVITYS ERÄIDEN RAKENNETTUJEN TEIDEN
KUIVATUKSEN TOIMIVUUDESTA JA JÄRJESTELYISTÄ

TIE - JA VESIRAKENNUSHALLITUS
TIENSUUNNITTELUTOIMISTO
VIATEK OY

HELSINKI 30.09.1977

TIEN KUIVATUS
SELVITYS ERÄIDEN RAKENNETTUJEN TEIDEN
KUIVATUKSEN TOIMIVUUDESTA JA JÄRJESTELYISTÄ

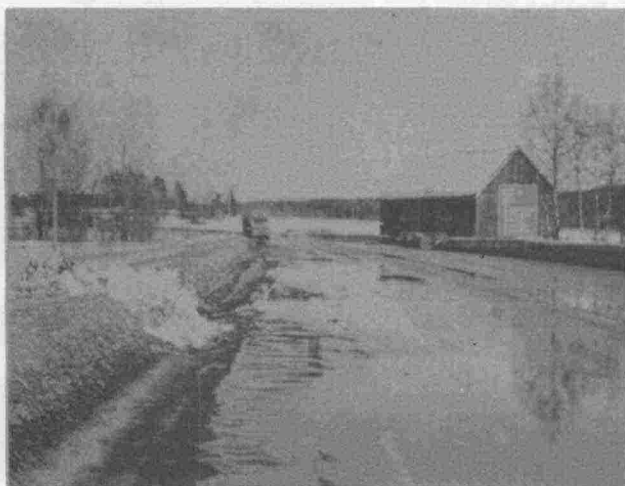
KUVA 5.4 Vesi kerääntynyt tasaisella tieosuudella painumiin ja ajouriin.

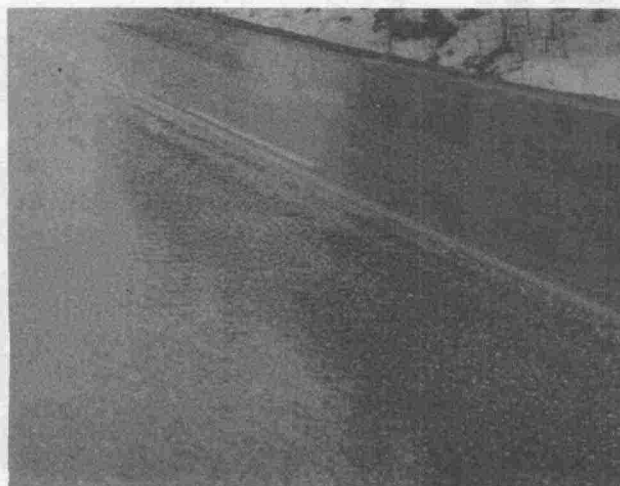
KUVA 5.5 Vesi virtaa pitkin ajo-uraa. Keskilinjalla oleva harjanne estää veden pääsyn sisäkaarteeseen.

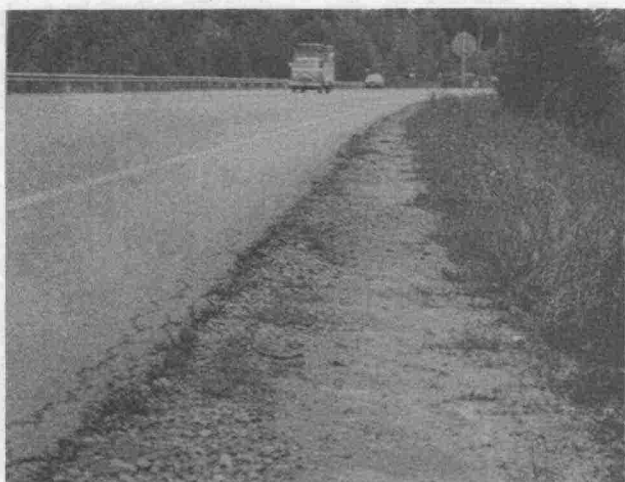
KUVA 5.6 Vesi juossut pitkin pienarta aiheuttaen päällysteen reunan halkeilua.

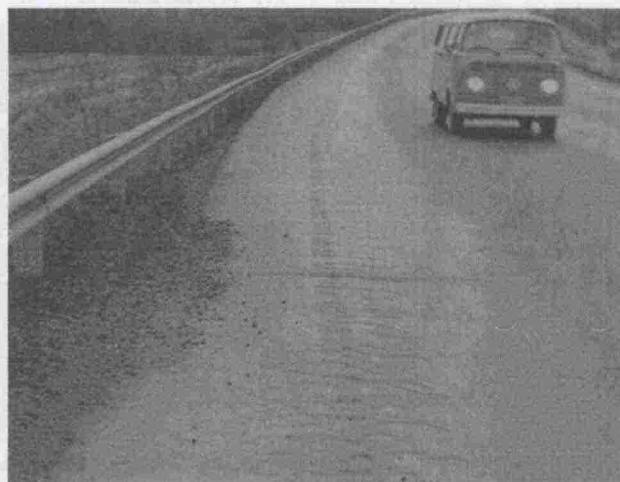
KUVA 5.7 Kaiteen kohdalle muodostunut palle estää pintavesien pääsyn sivuojiin.

- Kaiteiden käyttöä olisi pyrittävä vähentämään ja vesien kulkumahdollisuuksia olisi parannettava niiden kohdalla.
- Sorapientareiden kaltevuutta olisi lisättävä nykyisestään mäkisillä osuuksilla.

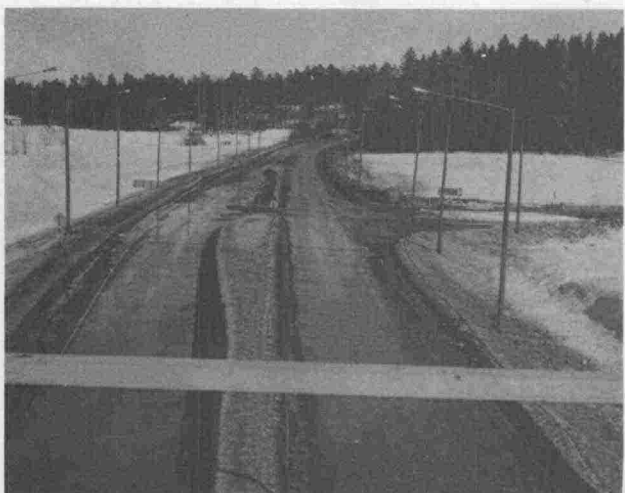
KUVA 5.8 Korotetuille sarakkeille kertynyt lumi pitää tien märkänä.

Korotetut sarakkeet estivät myös jonkin verran vesien kulkua, mutta suurempana haittana on liikenteenjakajille kertyvä lumi, joka keväällä sulaessaan pitää liittymäalueen märkänä (kuva 5.8), kun muu tieosa on jo kuiva. Tiellä oleva vesi saattaa jäätymässään aiheuttaa vaaratilanteen varsinkin liittymässä. Näin ollen olisikin syytä harkita yhä useammin korotettujen sarakkeiden käytön korvaamista pelkillä maalauksilla. Tämä helpottaisi muutenkin liittymän kaltevuuksien järjestelyjä ja liittymän kunnossapitoa.

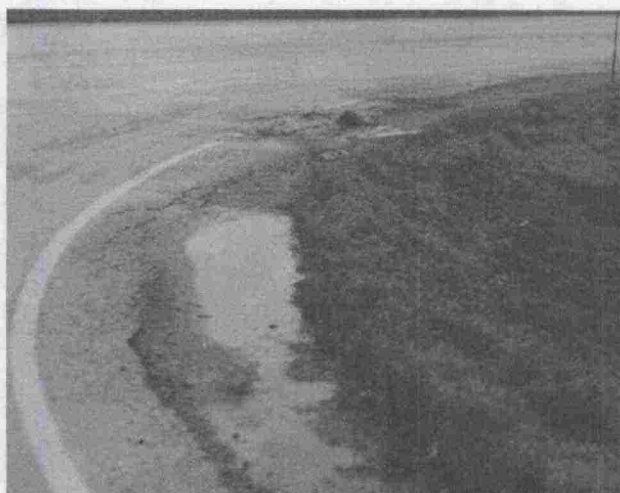
KUVA 5.9 Piennar syöpynyt ja asfaltin reuna murtunut risteyksen kohdalla oikaisujen ja veden yhteisvaikutuksesta.

- Liittymien sorapientareet olisi syytä päällystää esim. öljysoralla.
- Matalan sivuojan käyttöä olisi syytä lisätä. Näin voidaan saavuttaa maanleikkaustöissä 20-40 %:n säästö, kustannusten kokonaissäästön ollessa n. 1.5-4 %.

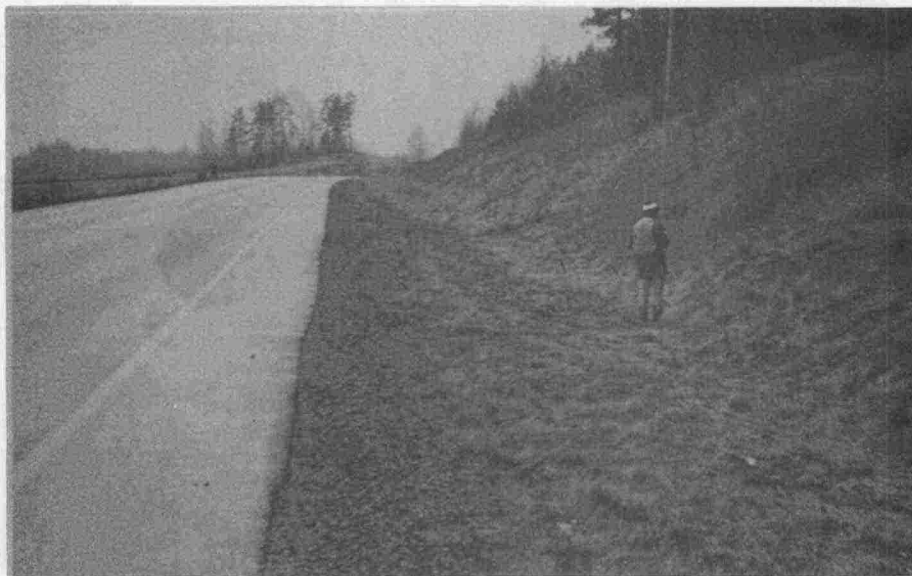
KUVA 5.11 Tarpeettoman syvä (1,5 m) sivuoja
Kt:llä n:o 50 pl. 133+60

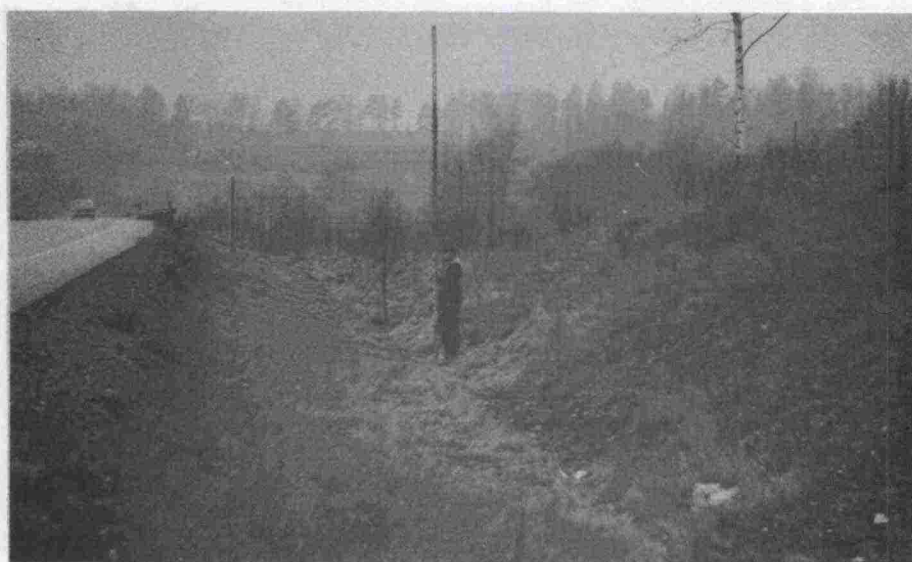
KUVA 5.12 Tarpeettoman syvä (1,5 m) sivuoja
Kt:llä n:o 50 pl. 124+00

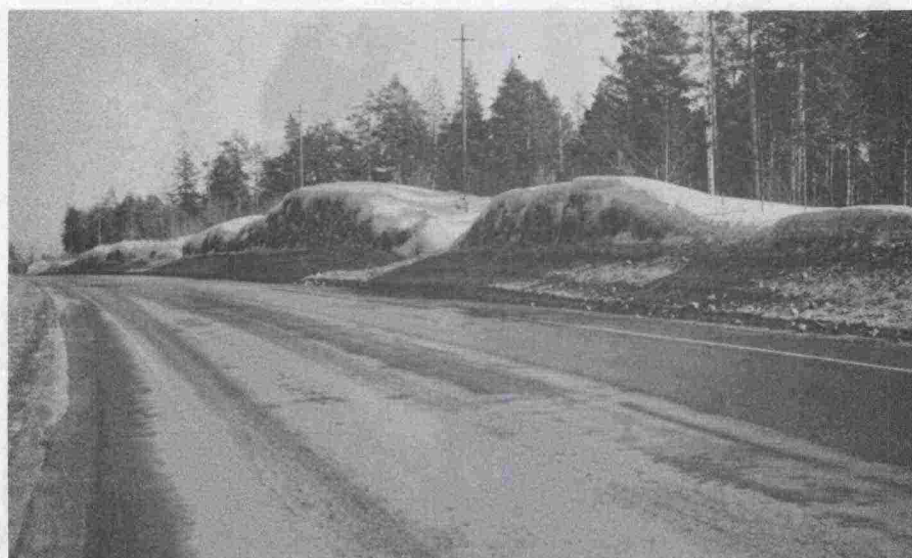
KUVA 5.14 Kapeisiin kalliioleikkauksiin kertynyt
lumi pitää sulaessaan tien märkänä.

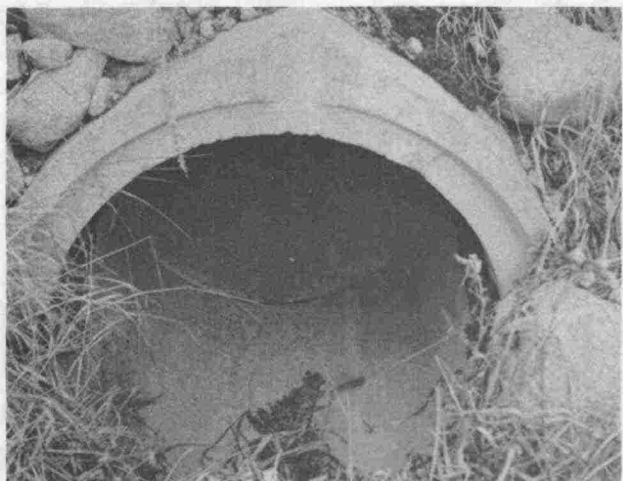
KUVA 5.18 Betoniputkirumpu Ø 800
paalulla 135+66.

3. Betoniputkirumpu Ø 800 paalulla 135+66 (kuva 5.18). Rummun valuma-alue on 0.28 km² ja se on perustettu kovalle pohjalle. Rummun pituus on 24 m ja vaaittu kaltevuus oli 2 % (suunniteltu 2 %). Rumpu on mitoitettu ja perustettu maanviljelysinsinööripiirin lausunnon mukaan (liite 3). Rumpu oli täysin puhdas lietteestä. Sen renkaat on sidottu liikkumisen estämiseksi terästangoilla.

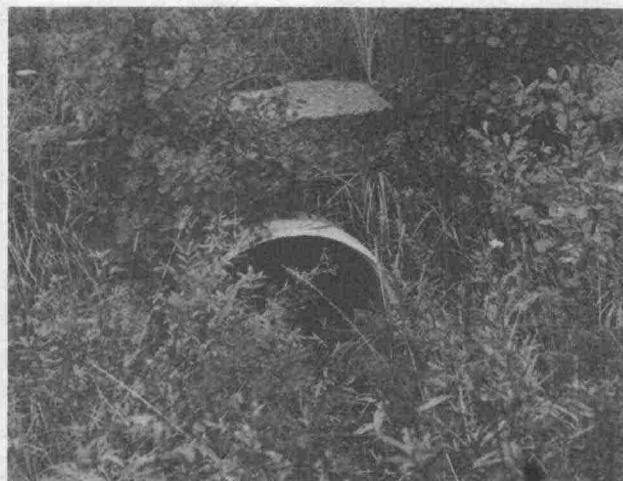
KUVA 5.19 Aaltolevyputkirumpu
Ø 800 paalulla 140+25.

4. Aaltolevyrumpu Ø 800 paalulla 140+25 (kuva 5.19). Rummun valuma-alue on 0.30 km² ja se on perustettu pehmeikölle. Rummun pituus on 26.3 m ja vaaattu kaltevuus oli 1.74 % (suunniteltu 1.31 %). Rumpu on mitoitettu ja perustettu maanviljelysinsinööripiirin lausunnon mukaan (liite 3). Rummun alajuoksun puolella laskuoja on liettynyt entiseen tasoonsa (katso kuva 5.16), mikä on aiheuttanut rummun alapään liettymisen. Lietteen paksuus oli 38 cm (yläpäässä 5 cm) ts. rumpu on menettänyt kapasiteetistaan lähes puolet.

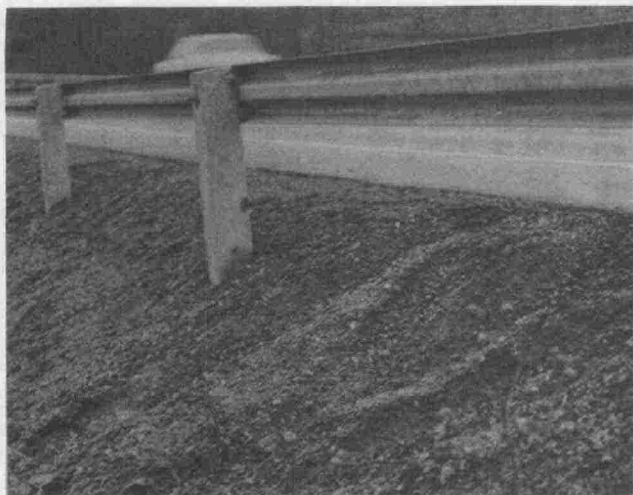
KUVA 5.24 Luiskasyöpyä kaide-
pylväiden kohdalla

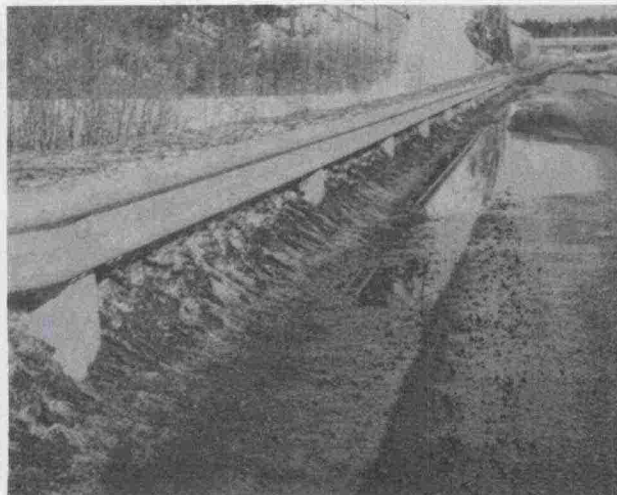
KUVA 5.25 Kaiteen kohdalle jäänyt
lumipalle estää vesien pääsyn sivu-
ojaan

Kourun avulla voitaisiin myös lisätä keinotekoisesti pientareen pituuskaltevuutta kaiteiden kohdalla ja näin vähentää reunapalteen syntymistä ja veden virtaamista pitkin ajoradan reunaa.

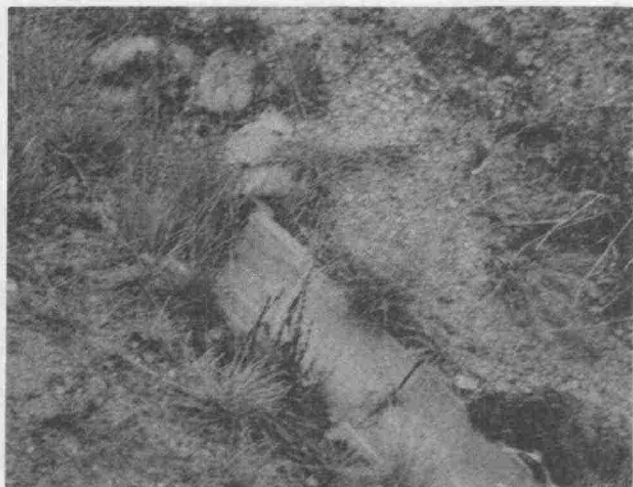
KUVA 5.26 Kasvillisuuden ja hei-
kon yläpään muotoilun vuoksi ve-
sien pääsy kouruun on estynyt

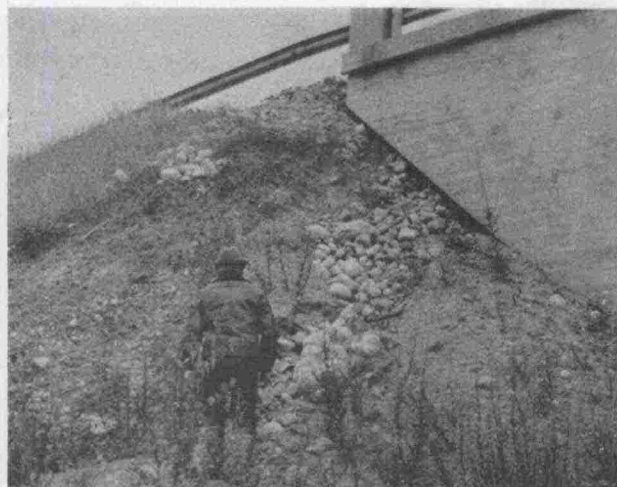
KUVA 5.27 Sillan keila on syöpynyt

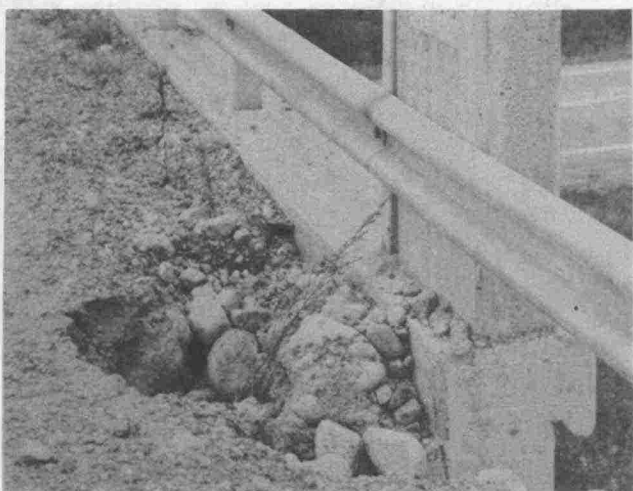
KUVA 5.28 Sillan pää on syöpy-
nyt

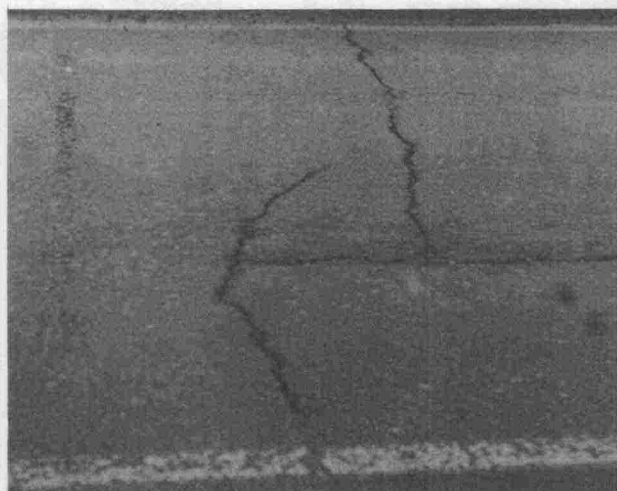
KUVA 5.29 Rummun routimisesta joh-
tuvaa päällysteen halkeilua

Tarkasteluvälillä oli rummun routimisesta johtuvan päällysteen halkeilua havaittavissa yhden rummun kohdalla (kuva 5.29). Tällaiset halkeamat olisi syytä paikata välittömästi.

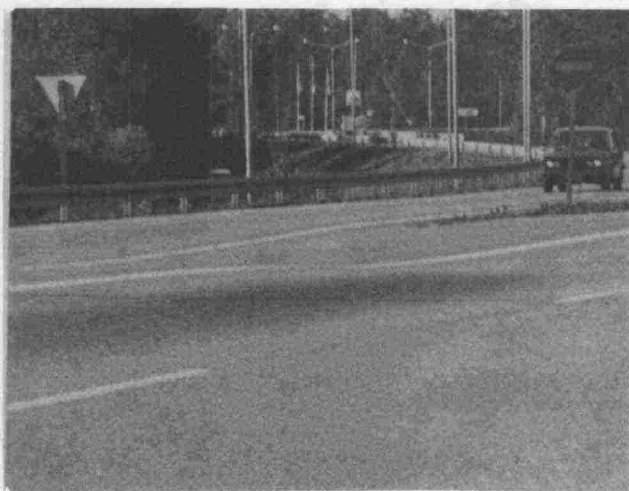
KUVA 6.3 Rummun kohdalla (pl. 30 +00) on tiessä havaittavissa selvä painuma.

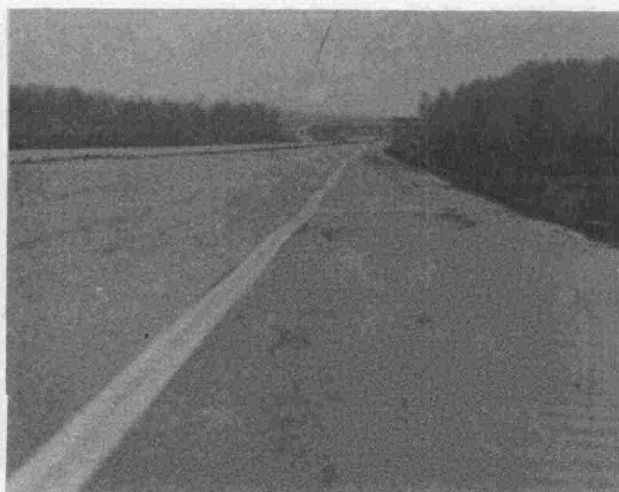
KUVA 6.5 Painumien ja piennarkaltevuuksien vähentymisen yhteisvaikutuksesta muodostuu sateen aikana lammi-koita reunaviivan tuntumaan.

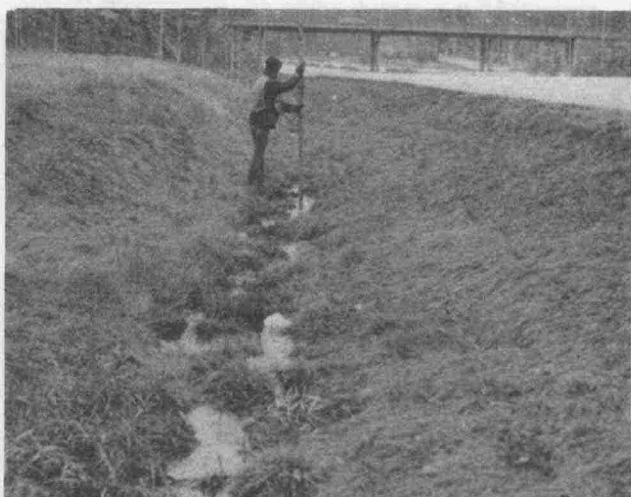
KUVA 6.6 Esimerkki sivuojasta, jonka kaltevuus on 2 %. Vesi virtasi hyvin huolimatta ruohomättäistä.

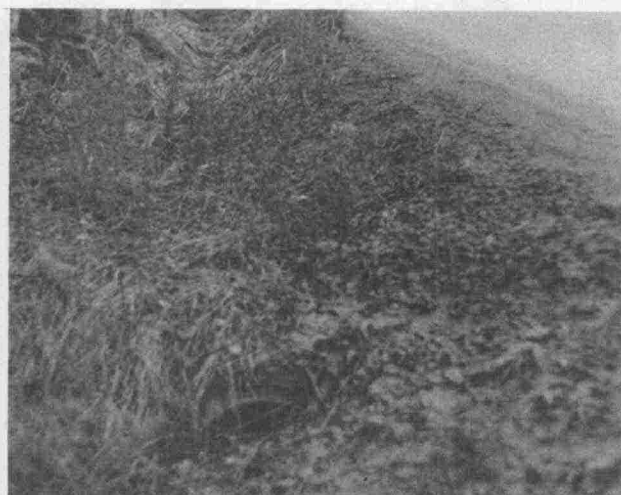
KUVA 6.7 Viemäröity sivuoja tukkeutunut kokonaan.

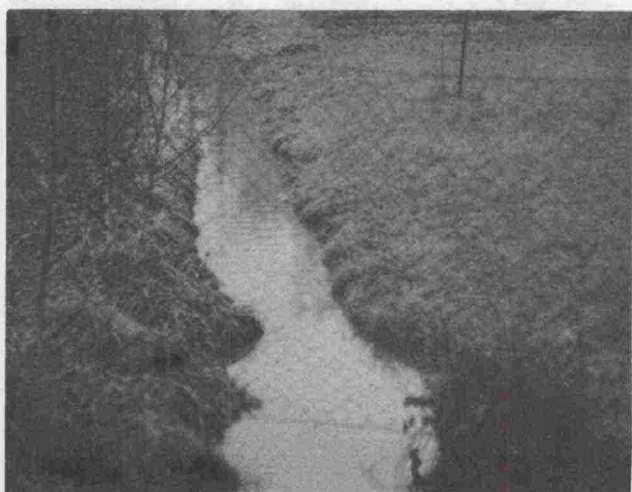
KUVA 6.8 Huonosti vetävä laskuoja kulkee omakotialueen läpi. Vesien mukana kulkeutuvat jätteet kerääntyvät ojien varsille aiheuttaen kesällä epämiellyttävän hajun.

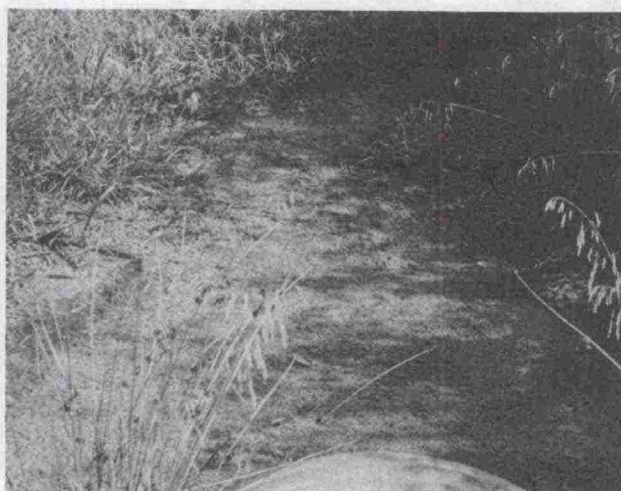
KUVA 6.9 Laskuojana toimiva sivuoja on liettynyt umpeen.

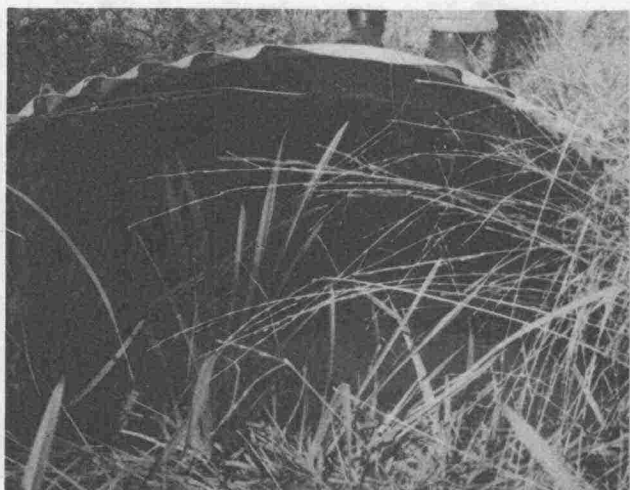
KUVA 6.14 Aaltolevyputkirummut
Ø 1400 paalulla 42+28.

6. Aaltölevyputkirumpu \varnothing 1400 paalulla 42+28
(kuva 6.14). Rummun varsinainen valuma-
alue on 1.1 km², mutta lisäksi siihen oli
tarkoitus johtaa myös edellisten rumpujen 4
ja 5 kautta tulevat vedet, joten rummun
mitoituksessa huomioon otettavan valuma-
alueen koko on 1.85 km². Rummun pituus on
36 m ja vaaittu kaltevuus oli 0.22 %. Sen
laskuoja laskee mereen. Merenpinnan lähei-
syyden takia ei laskuojaan ole saatu riit-
tävää kaltevuutta, minkä takia vesien vir-
taus on hidasta.

Tästä on seurauksena rummun alapään liet-
tyminen. Ko. rummun kapasiteetti on vä-
hentynyt liettymisen ja runsaan sarahei-
nän vuoksi puoleen siitä, mitä puhtaan
rummun kapasiteetti olisi ollut. Tästä
on seurauksena keväisin ja suurempien
rankkasateiden aikana rumpuaukon riittä-
mättömyys.

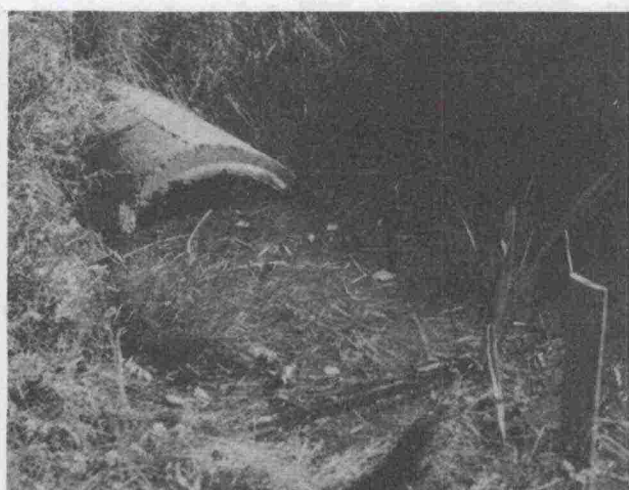
KUVA 6.15 Viemäröidyn sivuojan
betoniputki Ø 500 on liettynyt ja
alapää on noussut siten, että vie-
märi on nykyisin vaakatasossa.

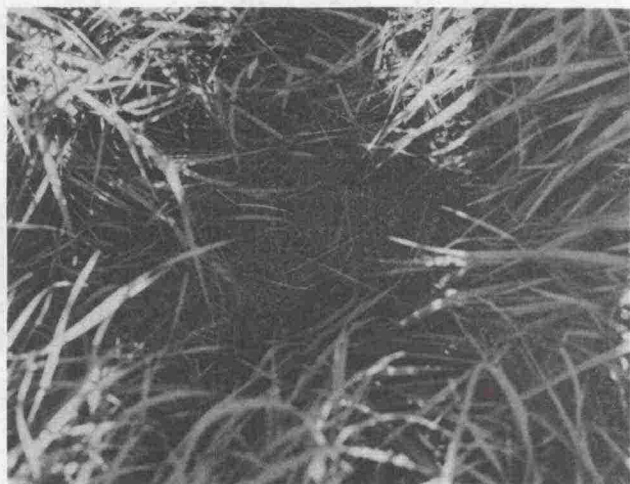
KUVA 6.19 Keskikaistan kaivonkansi peittynyt lähes kokonaan ruohon alle.

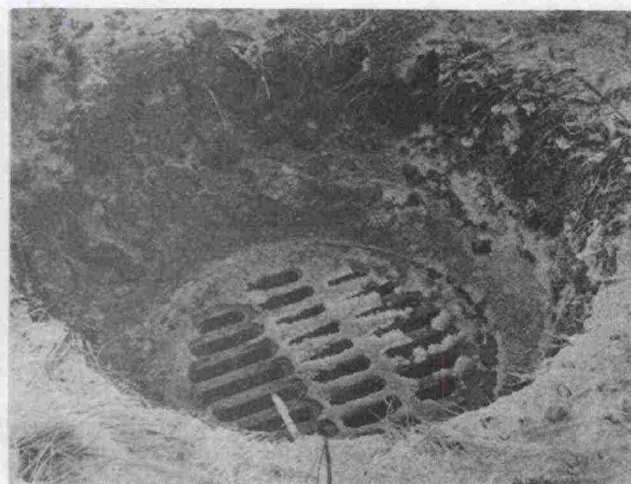
KUVA 6.20 Kaivon kansi oli peittynyt keskikaistalle kertyneen aineksen alle.

- Moottoritiellä keskikaistan viemäroinnin toimivuutta tulisi tehostaa käyttämällä väljempiä kaivonkansia ja nostamalla laskujohtoja lähemmäksi rakennekerroksia.
